Calidad del Agua en las Américas

Riesgos y Oportunidades

Nicaragua

Los retos para proteger la calidad del agua en Nicaragua

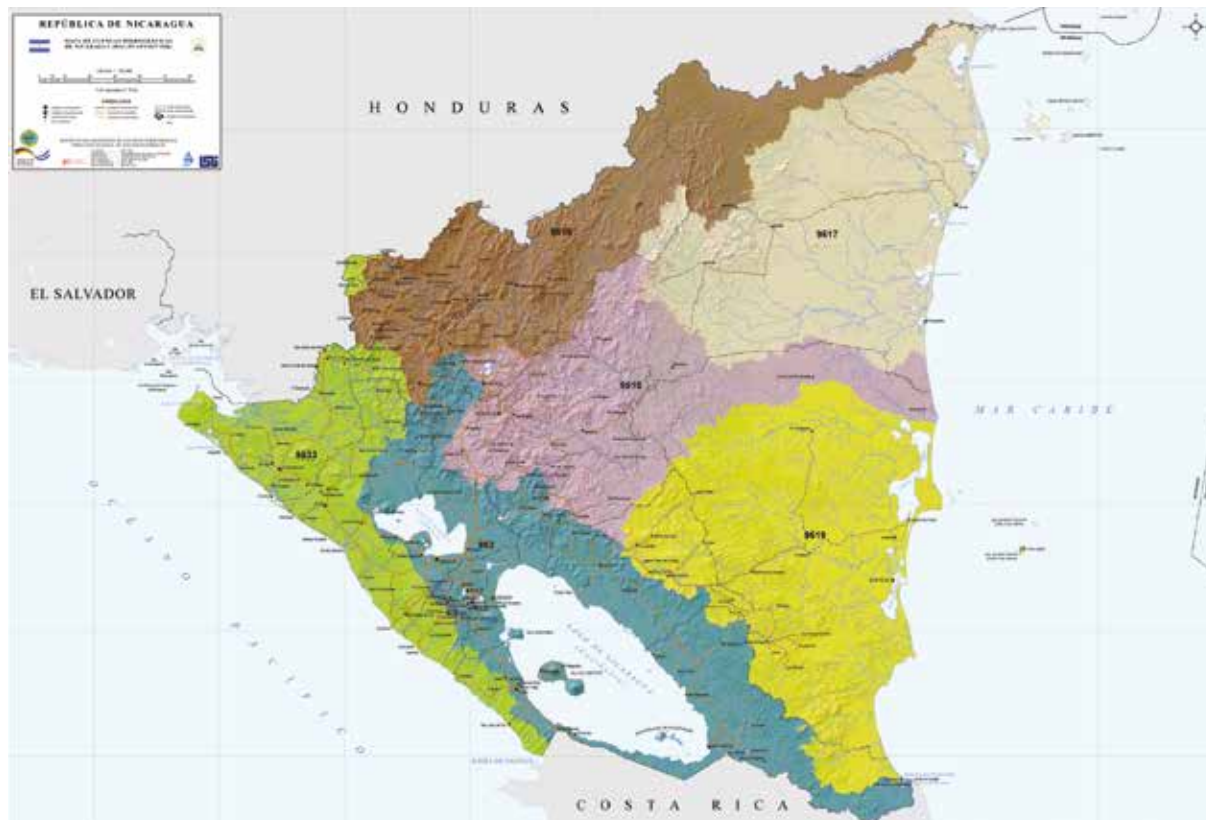
Figura 1. Cuencas Hidrográficas de Nicaragua según metodología Pfaffstetter

Nicaragua tiene una extensión territorial de 130 373,47km² y de esta superficie 10 034km² son lagos, lagunas cratéricas y ríos (INIDE, 2000). El sistema hidrológico de Nicaragua se encuentra dividido en seis grandes cuencas hidrográficas de nivel 4: Cuenca de la Región Autónoma de la Costa Caribe Sur (RACCS) (9519), Cuenca de la Región Autónoma de la Costa Caribe Norte (RACCN) (9517), Cuenca del Río San Juan (952), Cuenca del Río Coco (9516), Cuenca del Río Grande de Matagalpa (9518) y la Cuenca del Pacífico (9533) según la metodología de Otto Pfafstetter (**Figura 1**). La cuenca de la región Autónoma de la Costa Caribe Sur es la más grande en 25 672.62 km². Todas las aguas superficiales de las 6 cuencas drenan al Caribe con excep-

ción de la cuenca del Pacífico (9533). De los 80 ríos principales, 51 tienen su vertiente en el Mar Caribe, 12 en el Mar Pacífico; de ellos, 4 son afluentes del Lago Xolotlán y 12 al Lago Cocibolca, los que luego entran a la vertiente del Mar Caribe por medio del Río San Juan.

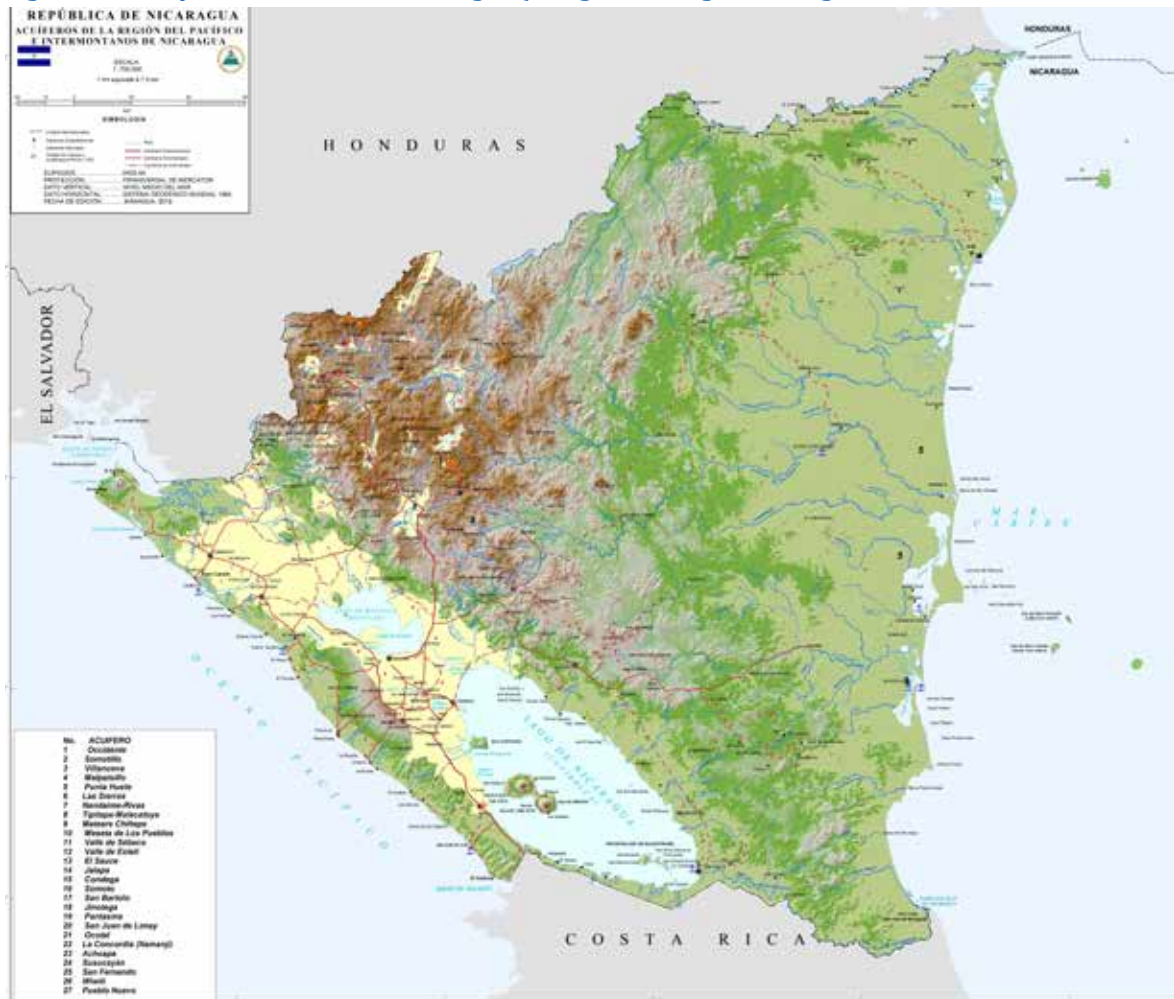
Figura 2. Principales acuíferos de Nicaragua y los grandes lagos nicaragüenses

sitos de aguas subterráneas del país (Losilla *et al.*, 2001) y, por tanto, de gran importancia hidrogeológica. Según el INETER (2016), Nicaragua cuenta con 12 acuíferos principales localizados en la zona del Pacífico y, de éstos, aproximadamente 70% son someros, siendo propensos a contaminarse dadas las características del medio. En las regiones Central y Caribe se localizan pequeños valles intramontanos.

El INETER, en su boletín hidrogeológico (2010), menciona que 80% de la población nicaragüense se abastece de agua subterránea que es utilizada para riego, industria y uso potable específicamente en la región del Pacífico de Nicaragua. En el siguiente mapa (Figura 2) se presenta la ubicación de los principales acuíferos del país en amarillo.

Los grandes lagos nicaragüenses, Xolotlán (Managua) y Cocibolca (Nicaragua), (Figura 2) son los lagos más grandes de Centroamérica. El Lago Cocibolca es el lago tropical más grande en área de todas las Américas. Forma parte integral de la Cuenca del Río San Juan (Cuenca 952) de 19 533.46 km². Estos dos son lagos tropicales caracterizados por ser someros y polimícticos o expuestos a la acción de viento que generan la mezcla de sus aguas constantemente. El Lago Xolotlán (1016 km²) ha sido el cuerpo receptor de aguas negras, aguas residuales industriales, domésticas y pluviales de la ciudad capital de Managua desde el año 1927 hasta el año 2009 cuando se instaló la planta de tratamiento de Managua. El Lago Cocibolca, por su nombre indígena, o Lago de Nicaragua es el lago número 20 en área de superficie mundialmente con 8144 km² (Schwoerbel, 1987). Este lago tropical está caracterizado por su escasa profundidad donde 60% tiene una profundidad de menos de 9 m, 37% entre 9 y 15 m y una profundidad máxima de 40 m en algunos lugares particulares (Instituto Geográfico Nacional, 1972; Mapa Batimétrico del Lago Nicaragua). Lagos someros tropicales son ecosistemas frágiles que tienen una dinámica de reciclaje distinto de nutrientes (Jorgensen, Tundisi, Matsumura-Tundisi, 2012) y poseen una biodiversidad especial que aún no ha sido estudiada en su totalidad. Los dos lagos se originaron por procesos tectónicos en el Mioceno y ocupan el fondo del “graben” tectónico.

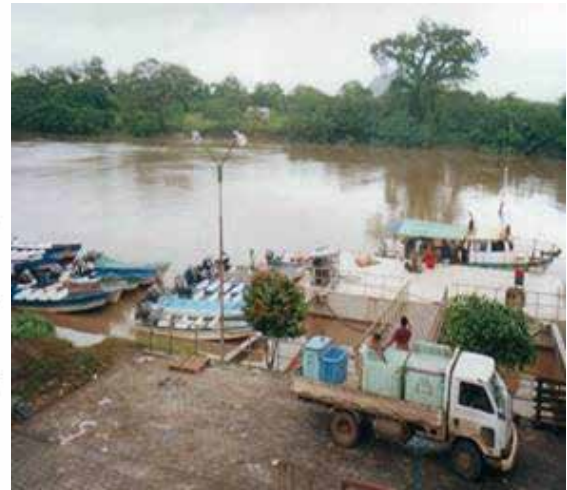
Figura 8a. Mapa de vegetación y uso de la tierra en 2002 y Figura 8b) Río Escondido que muestra alto grado de turbidez del agua que descarga a la Bahía de Bluefields

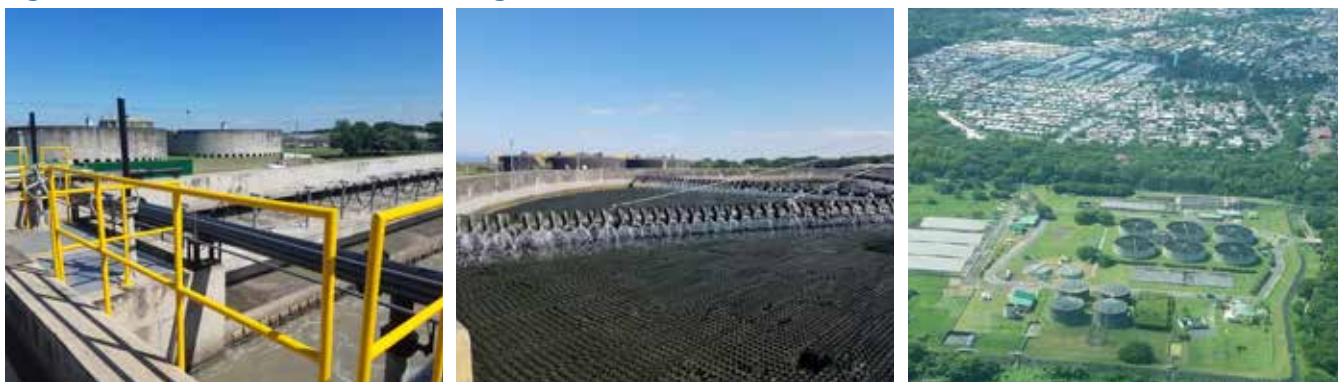
Figura 10. Planta de Tratamiento de Managua

El Lago Xolotlán fue el cuerpo receptor de los desechos residuales de la ciudad capital de Managua desde el año 1927 hasta la instalación de la planta de tratamiento de Managua en 2009. En un estudio realizado por el Centro para la Investigación en Recursos Acuáticos (CIRA/UNAN, 2008), un año antes de la instalación de la planta de tratamiento, se encontraron extremadamente altas concentraciones de nutrientes, fósforo total ($0,87 \text{ mg.l}^{-1}$ - $1,17 \text{ mg.l}^{-1}$) en un promedio de 16 puntos de muestreo en cuatro fechas de monitoreo durante los años 2007 y 2008. Al aplicar el cálculo del nivel trófico (Carlson, 1977; Toledo *et al.*, 1984) que toma en cuenta fósforo total, ortofosfato (caso de Toledo *et al.*, 1984), transparencia y clorofila-a, se detectaron los estados tróficos más altos de eutrófico e hipertrófico predominantes en todos los puntos distribuidos en el lago. Se concluyó que “la pérdida de calidad del agua en el ecosistema fue debido a la entrada de aguas residuales sin tratar y el mal uso de los suelos en su cuenca de drenaje”. (CIRA/UNAN, 2008).

Cinco años después de la instalación de la Planta de Tratamiento de Managua en los años 2014 y 2015 (CIRA/UNAN-CSRSR, 2014-2016), se realizó un monitoreo del agua del lago, encontrando fósforo total en un rango similar de $0,542 \text{ mg.l}^{-1}$ - $1,038 \text{ mg.l}^{-1}$; luego de analizar el estado trófico (resultado de análisis del estado trófico por Carlson, *Eutrófico*; resultado por Toledo, *Hipertrófico*) (calculado por A. Baldano y K. Vammen, con datos facilitados por CSRSR-Taiwán, 2018) se observó poco cambio en el estado trófico entre eutrófico a hipertrófico. Este lago ha perdido su potencial para el uso como fuente de agua potable y para riego, precisamente por los cambios de uso de suelo en su cuenca inmediata y por la entrada de los desechos líquidos, pluviales y desechos sólidos que han impactado la calidad de sus aguas por la entrada de nutrientes y excesivamente altas concentraciones de sólidos disueltos (promedio de $1121,21 \text{ mg.l}^{-1}$) provenientes de las dos fuentes (CIRA/UNAN, 2008).

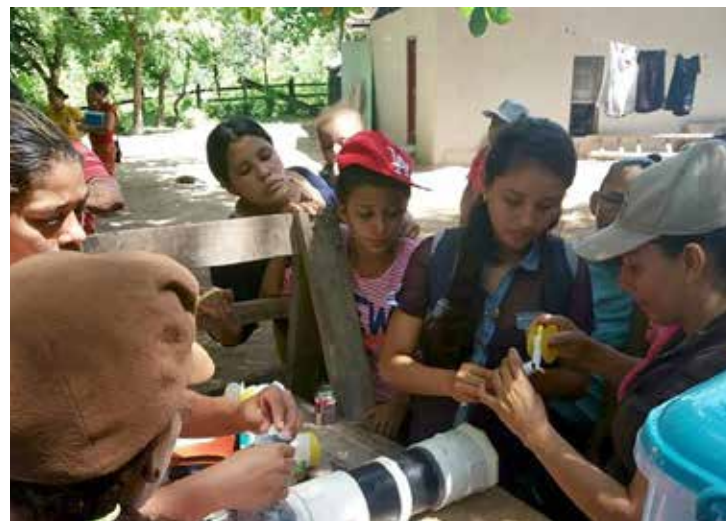
Figura 11. Construcción de filtros de purificación del agua del grupo de mujeres de Achuapa

En Nicaragua, la dificultad con el recurso no sólo se limita a la cantidad, sino también a la calidad del agua. Es por lo que, en muchas partes del país, las mujeres ya están derribando barreras de género y están tomando acciones concretas para asegurar que en sus hogares llegue el agua de la mejor calidad posible. En una iniciativa promovida por la Asociación Ecología y Desarrollo (Ecodes) y el Hermanamiento León-Zaragoza en conjunto con la municipalidad de Achuapa, unas 50 mujeres están “aplicando técnicas de potabilización en la comunidad el Porvenir y el Barro, del municipio de Achuapa, departamento de León; con el respaldo de cooperantes españoles, construyeron sistemas de filtros de purificación de agua” (González, 2017). Para su construcción utilizaron piedras nativas, madera, tuberías y bidones plásticos, los pequeños filtros son de lecho mixto (varios tipos de arena con un mezclador de cloro) que aseguran eliminar bacterias patogénicas y algunos sólidos presentes en el agua de ríos y riachuelos que en esas zonas del país presentan altos niveles de sales minerales y coliformes (**Figura 11**).
